Case Study

Cedimento Attuatore presso C.le Gas Sillaro

A cura di Marco Santucci¹ e Riccardo Masetti²

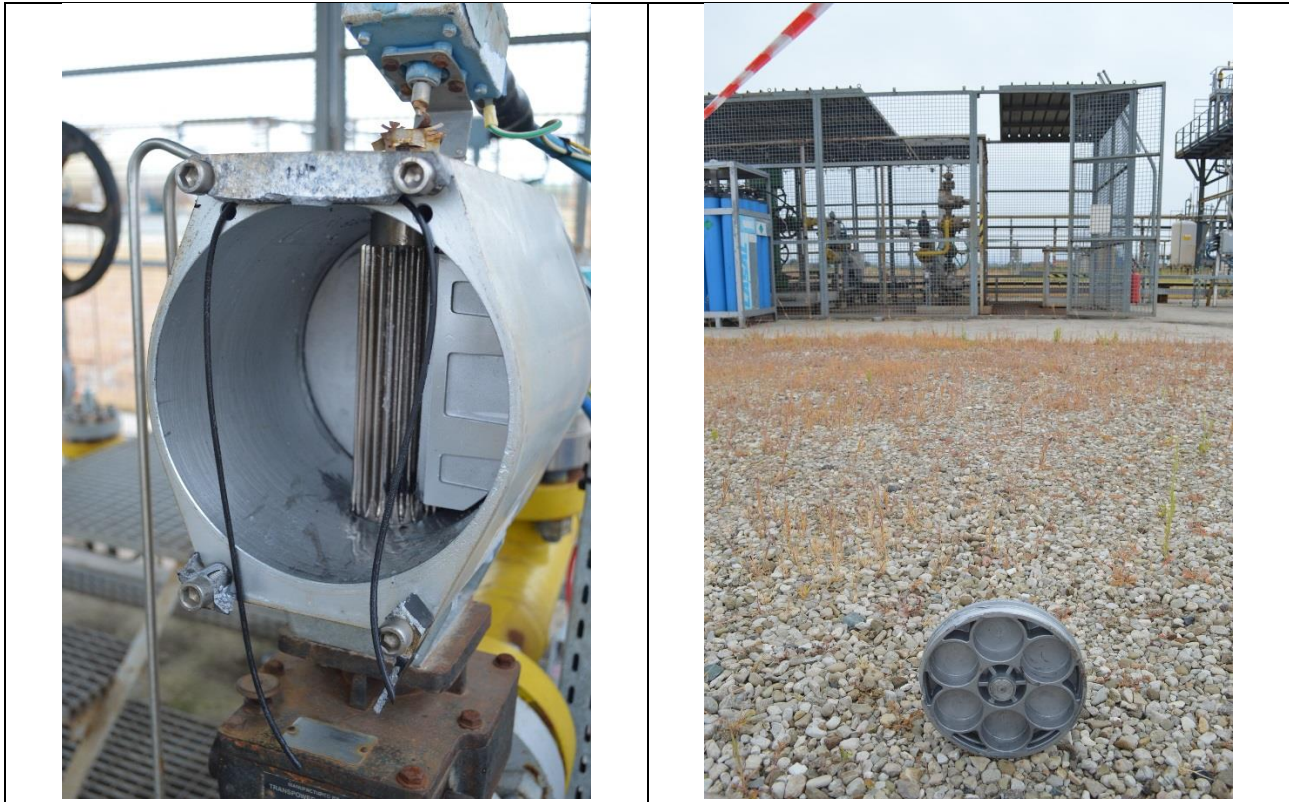
La rottura dell'attuatore ha riguardato il solo lato rivolto verso gli uffici, mentre l'altro è rimasto totalmente integro. Nel dettaglio, le parti oggetto di cedimento sono state:

La maggior parte dei pezzi sono stati proiettati contro la flow line della stringa corta del pozzo "Sillaro 2 D", all'interno della gabbia in cui sono ubicati i pozzi "Sillaro 1 D" e "Sillaro 2 D". Il pistone invece è stato deietto sul piazzale (lato uffici) a circa una decina di metri di distanza dall'attuatore. L'impulso scaturito dalla proiezione delle parti mobili ha lievemente inclinato l'asse verticale dell'attuatore di qualche grado, nella direzione opposta rispetto a quella del moto delle parti, e ha provocato la rottura del segnalatore di posizione aperta/chiusa, posto sulla sommità dell'attuatore stesso.

Figura 2: Rottura di un lato dell'attuatore e proiezione del pistone a circa dieci metri dall'attuatore

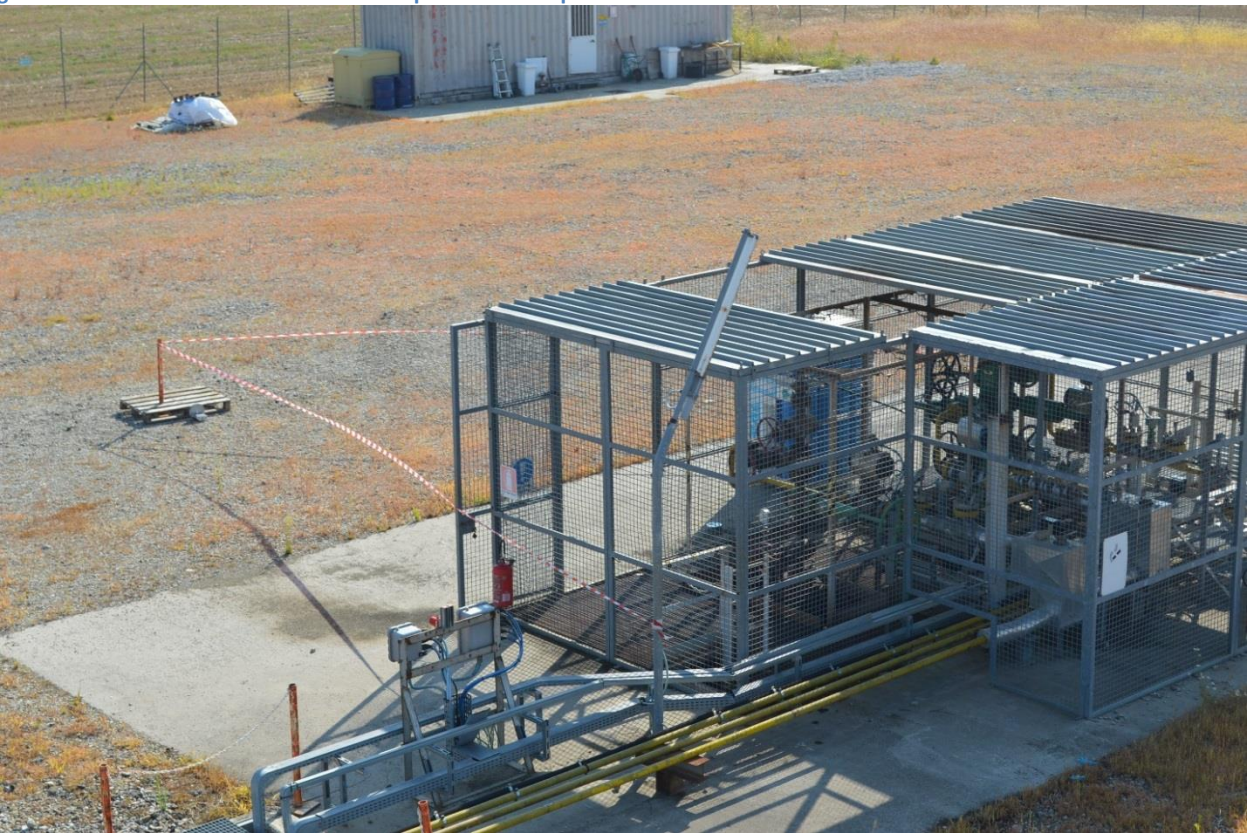
Figura 3: foto aerea che illustra la scena dell'evento, con posizione del pistone a circa 10 m di distanza dall'attuatore

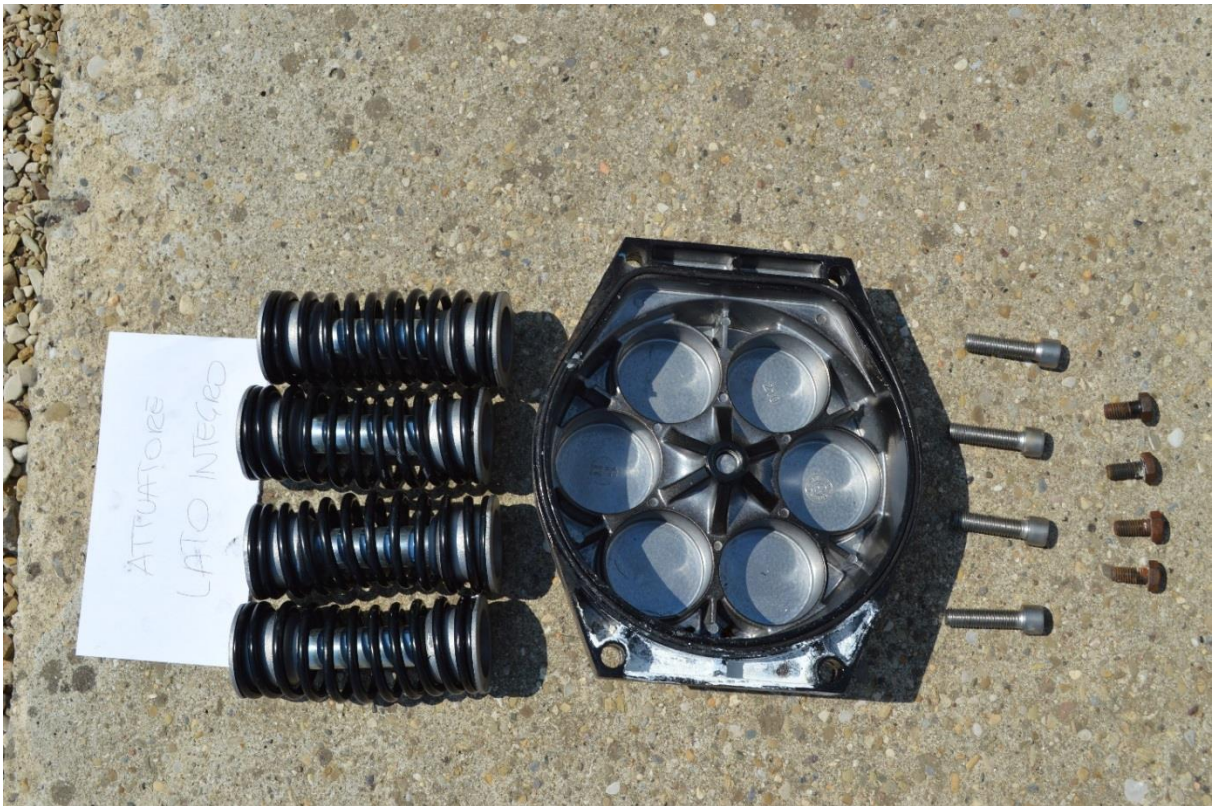
Figura 5: lato integro dell'attuatore. Si noti la sostanza di colore bianco nella parte in basso, che ha costituito un indizio importante per la ricerca delle cause

La causa profonda che ha generato il cedimento meccanico della testata è stata la corrosione, che ha comportato la diminuzione delle caratteristiche di resistenza meccanica del materiale della testata stessa. La corrosione era stata infatti ipotizzata in seguito al rinvenimento di una sostanza di colore bianco nel lato integro dell'attuatore. Durante la seconda campagna di ispezione delle valvole, condotta l'01/08/18, tutti gli attuatori sono stati verificati sia all'interno che all'esterno, mostrando alternativamente i seguenti segni di alterazione:

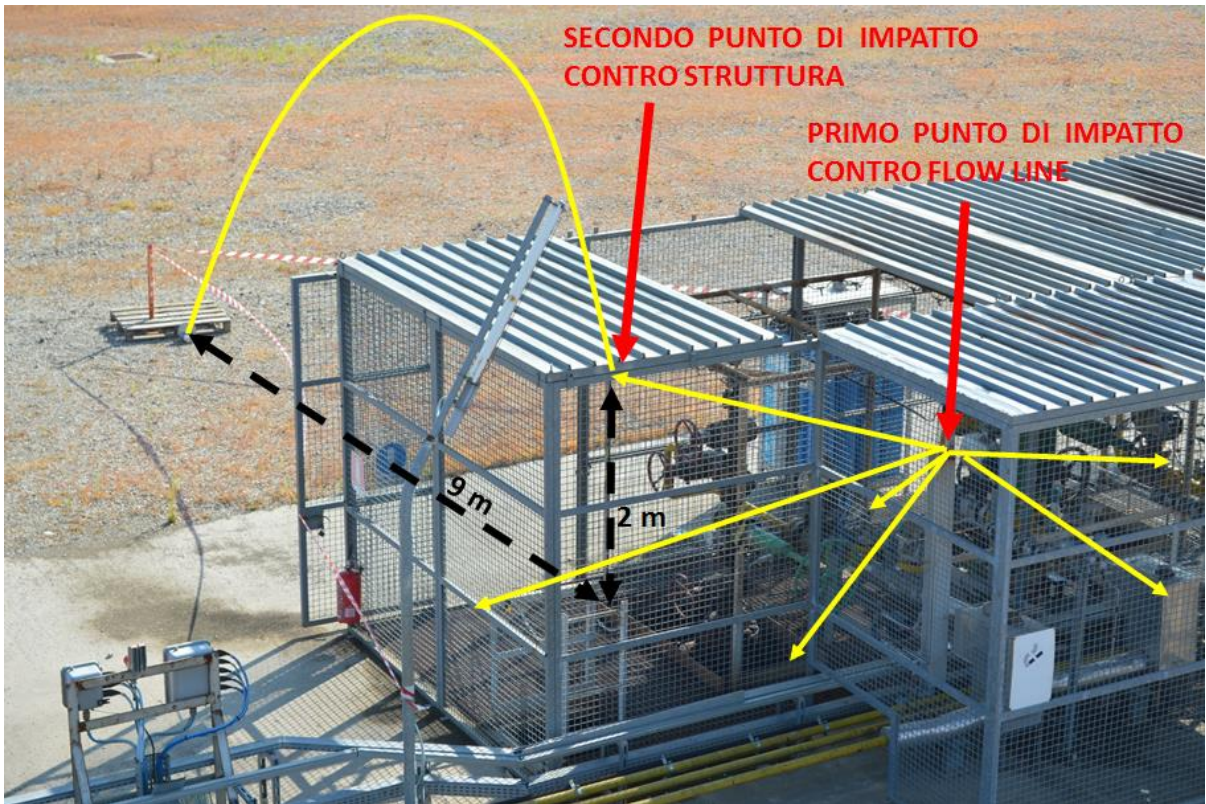
A causa del cedimento strutturale della testata dell'attuatore, la pressione del gas strumenti nella camera interna, non trovando una contropressione sufficiente, ha generato un impulso sul pistone, tale da provocare la rottura dell'ultimo dente della cremagliera e la proiezione dello stesso e degli altri elementi presenti nella camera a molle contro la flowline del «Sillaro 2 D» string corta e più in generale all'interno della gabbia di sicurezza posta in corrispondenza delle teste pozzo. Il pistone, dopo aver impattato contro la flow line, è stato prima deviato verso un pilastro della struttura tappi fusibili e poi verso il tetto della gabbia, ove era presente un'apertura dovuta ad un pannello, rimosso il giorno prima per manutenzione straordinaria. Il pistone ha così continuato la sua traiettoria verso l'esterno, arrestandosi sul piazzale a circa 10 m di distanza dall'attuatore.

Figura 6: ricostruzione della dinamica dell'incidente

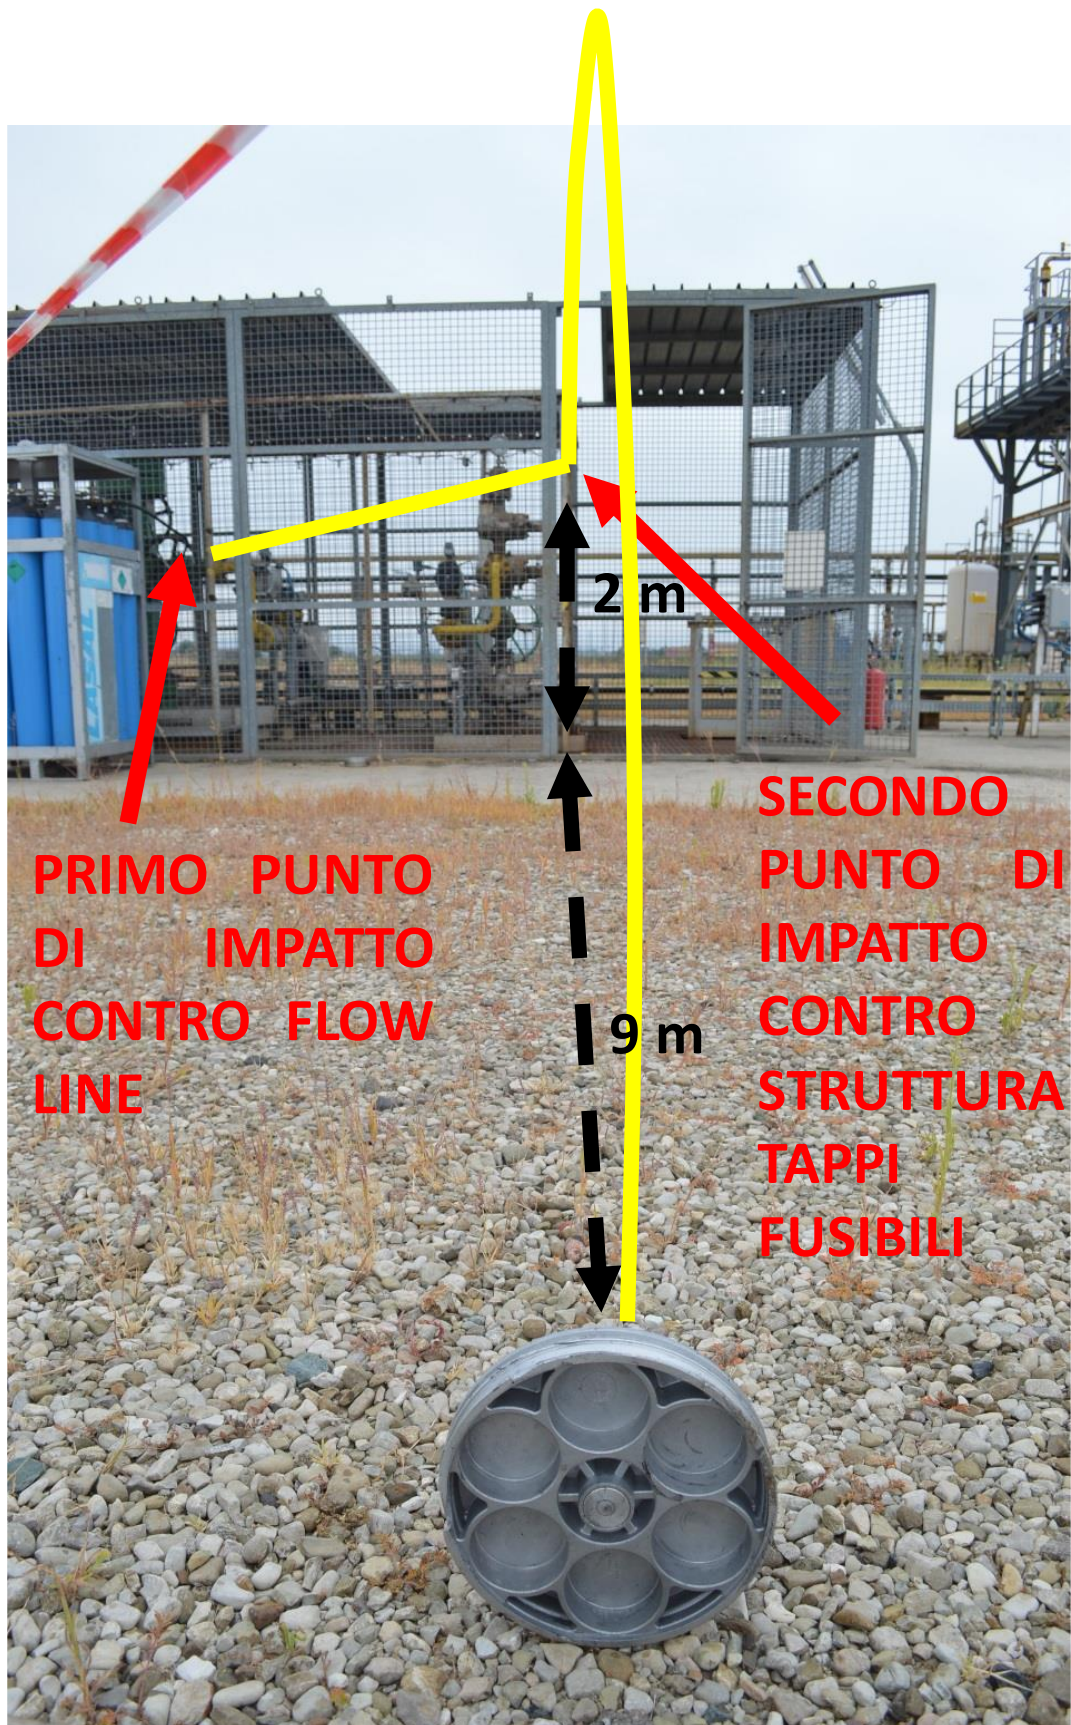
Figura 7: ricostruzione della traiettoria del pistone

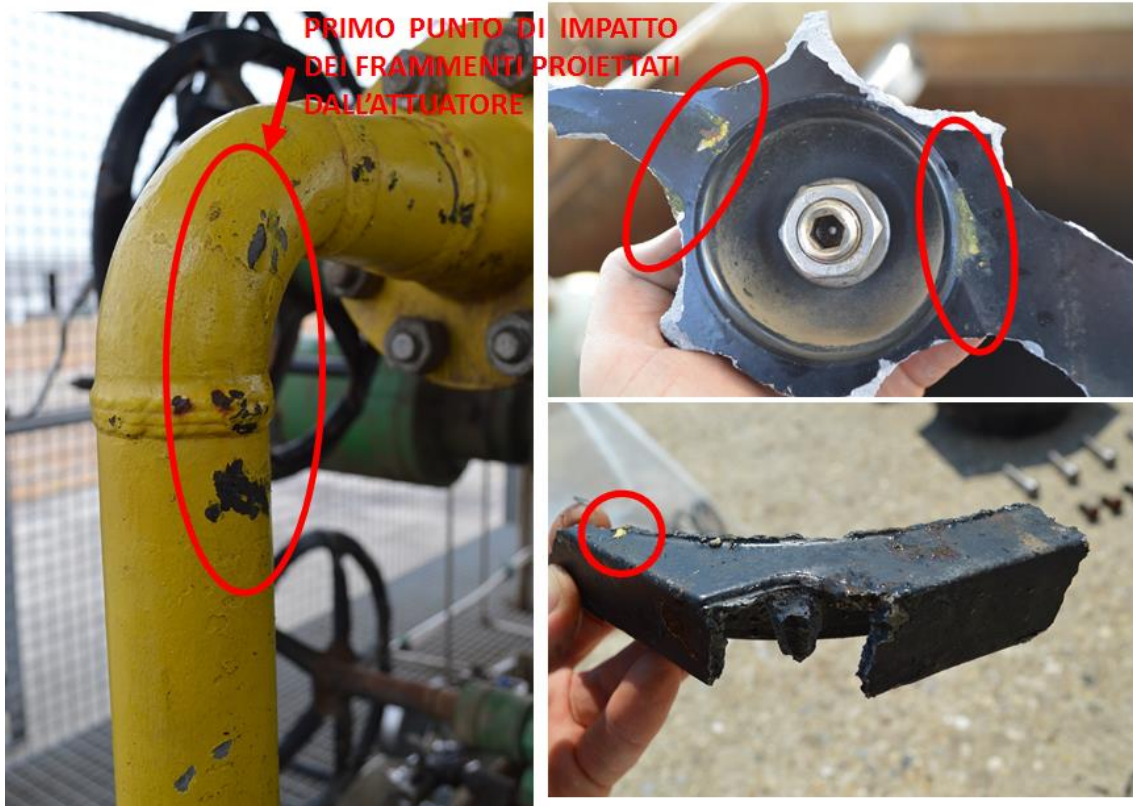
Figura 8: primo punto di impatto contro la flow line

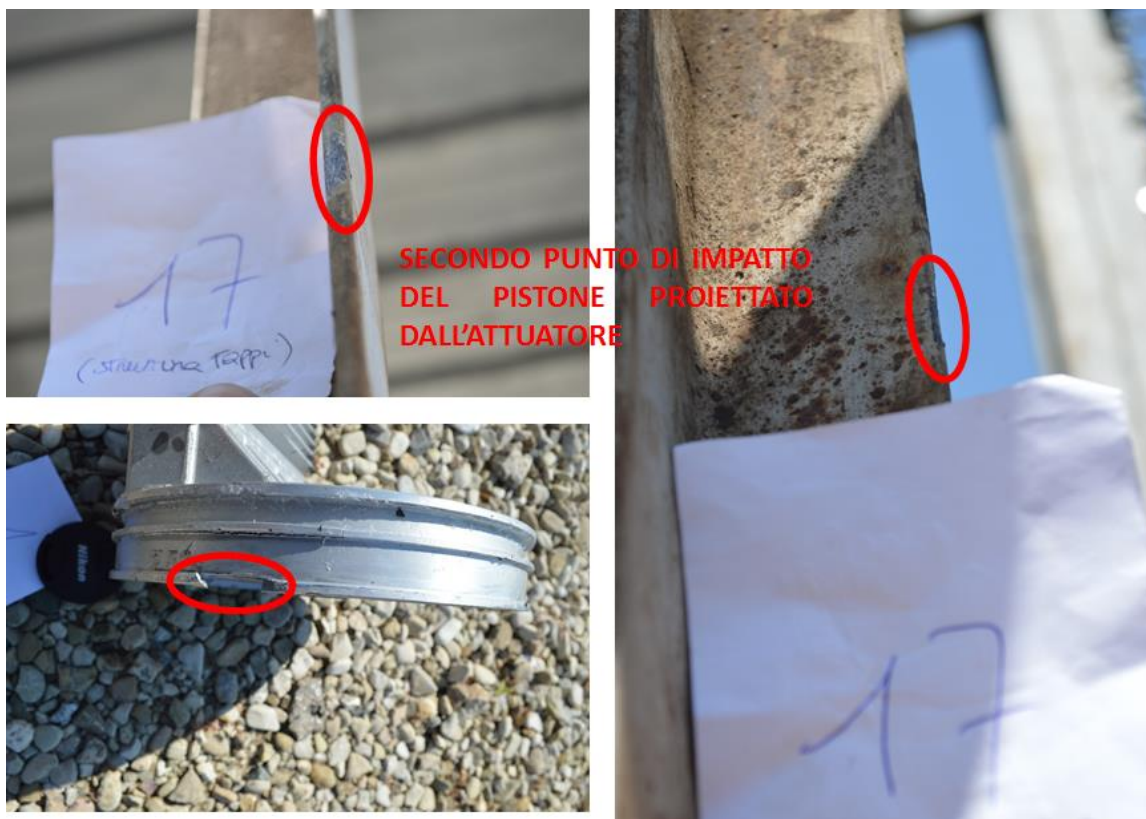
Figura 9: secondo punto di impatto su elemento strutturale della rete tappi fusibili

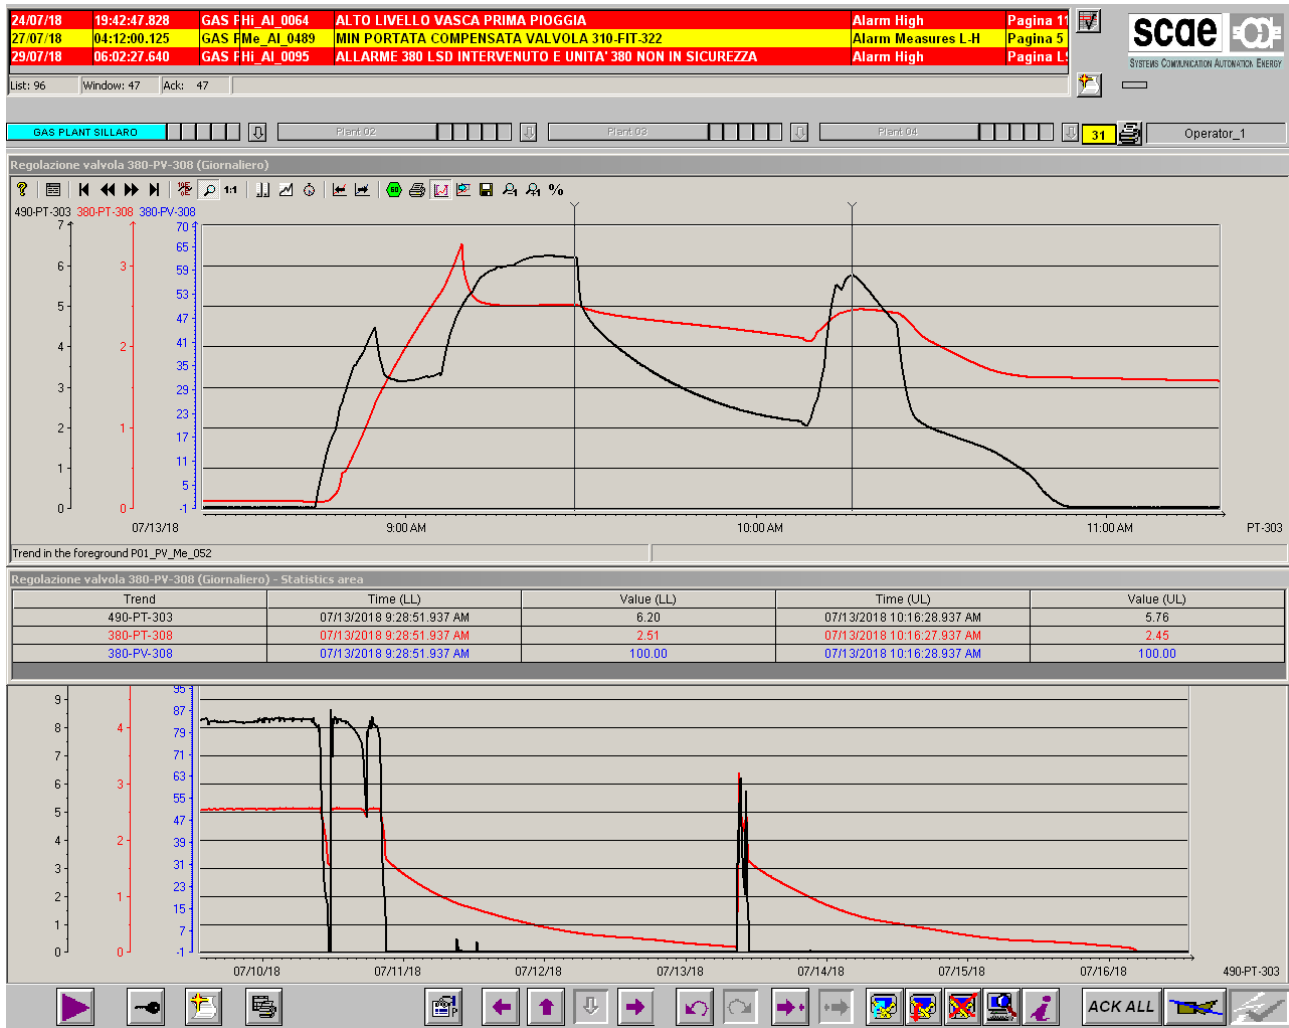
- L'ingresso di azoto è avvenuto gradualmente, come misurato dal trasmettitore di pressione 490-PT-303.
- Il circuito gas strumenti, interamente isobaro al momento dell'evento, è protetto da PSV tarata a 9,7 barg, mai scattata né prima né durante l'incidente.
- Durante l'incidente non era in corso alcuna manovra di pressurizzazione con azoto, in quanto già completata diversi minuti prima.

La pressione del circuito gas strumenti, misurata con frequenza al millesimo di secondo, durante l'evento risultava entro i normali valori di esercizio.

Figura 10: pressione circuito gas strumenti

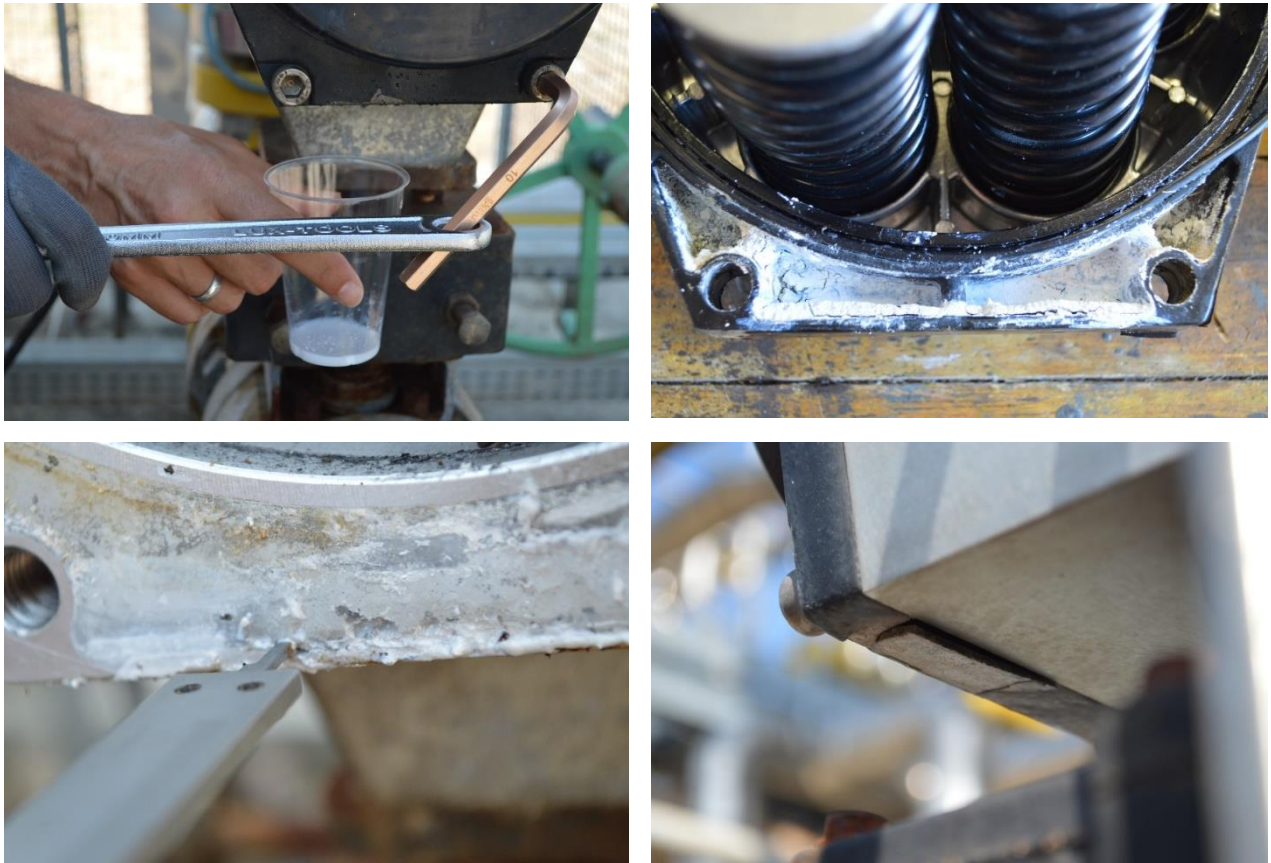
- Presenza di liquido di colore bianco.
- Presenza di polvere di colore bianco.
- Presenza di ossidazione di colore arancione, specialmente sulle molle.
- Presenza di "pitting", cioè micro cavità, tra la testata e il corpo dell'attuatore.
- Presenza di fratture sulla testata.

Figura 11: esito verifica attuatori

- Sostituzione di tutti gli attuatori con attuatori nuovi, compatibili con le valvole da movimentare e con le specifiche di impianto.
- Analisi strumentali sui vecchi attuatori al fine di approfondire ulteriormente l'indagine e affinare il piano di manutenzione.
- Verifica delle condizioni di attuatori simili presso altri impianti della società.
- Integrazione e revisione del piano di manutenzione ordinaria in virtù delle indicazioni contenute nel piano d'uso e manutenzione dei nuovi attuatori e della *lesson learnt* scaturita dall'incidente.

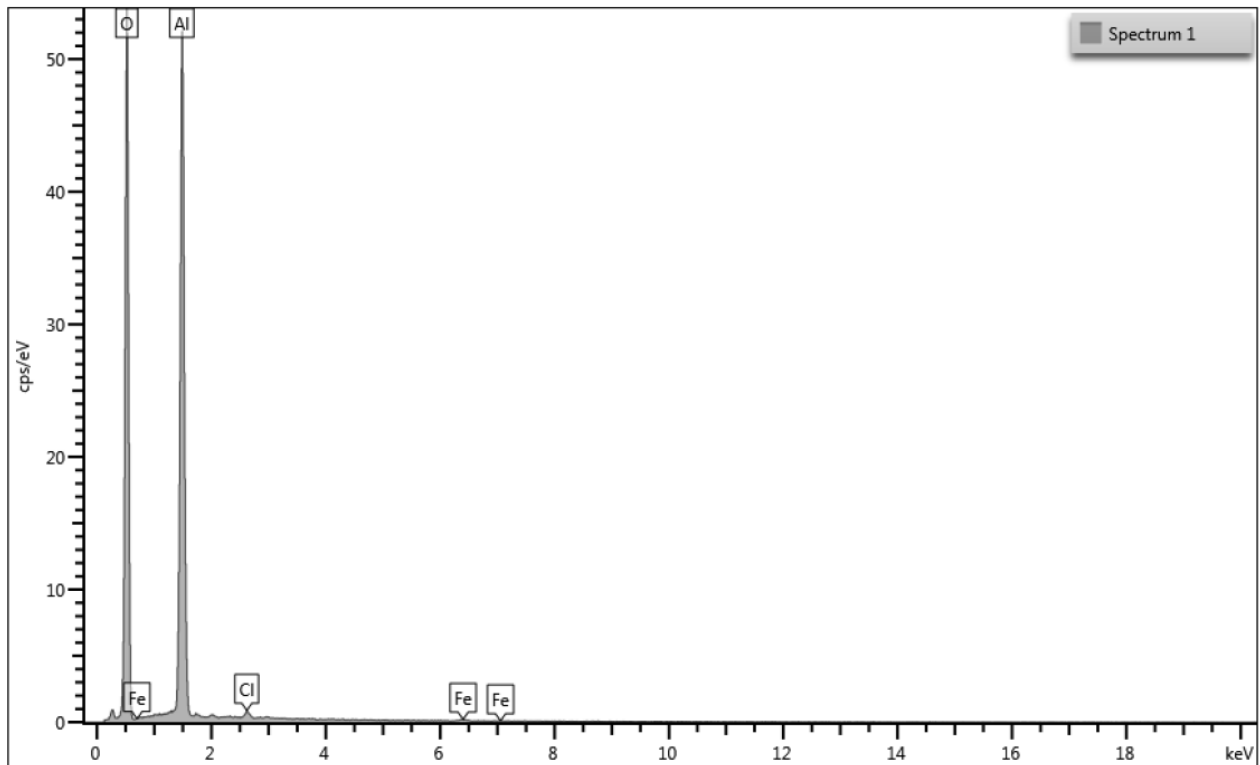
La polvere bianca è stata analizzata da TEC Eurolab, che ha confermato la presenza di ossidi e idrossidi di Alluminio, responsabili dunque della corrosione rinvenuta in varie parti degli attuatori.

Premesso che tutti gli attuatori presenti in impianto sono all'aperto ed esposti all'atmosfera, si ritiene che nel tempo la corrosione si sia instaurata a causa di fenomeni di ossidazione, favoriti dalla presenza di acqua meteorica e potenzialmente aggravati dall'insorgere di correnti galvaniche. Nei punti di maggior corrosione, infatti, è stata osservata la compresenza di più metalli - alluminio anodizzato (corpo dell'attuatore), alluminio pressofuso (testata e pistone), acciaio inossidabile (tiranti) - nonché di acqua interstiziale, creando così l'ambiente favorevole allo sviluppo di correnti galvaniche.

Figura 12: analisi chimica del composto solido di colore bianco rinvenuto negli attuatori, che risulta essere costituito in prevalenza da Alluminio e Ossigeno

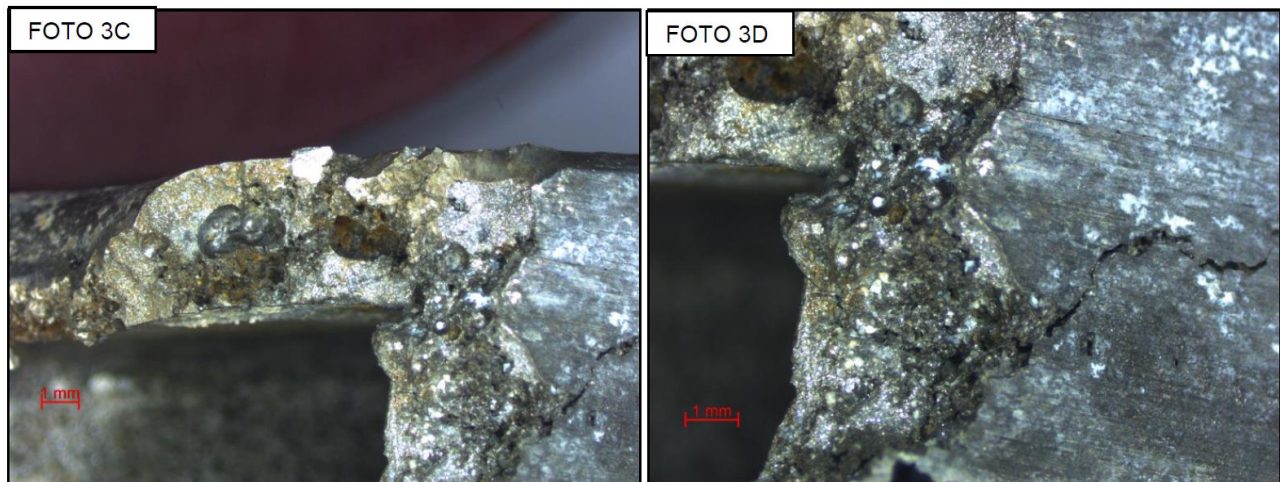
La corrosione della testata dell'attuatore ha determinato perciò una significativa alterazione delle caratteristiche di resistenza del materiale, non più in grado di sopportare il normale carico di lavoro a cui la testata è sottoposta. Tale conclusione è stata confermata anche dall'analisi condotta da Tec Eurolab sui pezzi coinvolti nell'incidente, come sotto evidenziato.

Figura 13: la superficie di rottura appare molto frastagliata e da essa si diramano alcune cricche secondarie; risulta interessata da numerose piccole cavità dalle pareti tondeggianti; in prossimità della superficie di rottura la vernice risulta staccata a scoprire la superficie di materiale base in presenza di ossidi bianchi

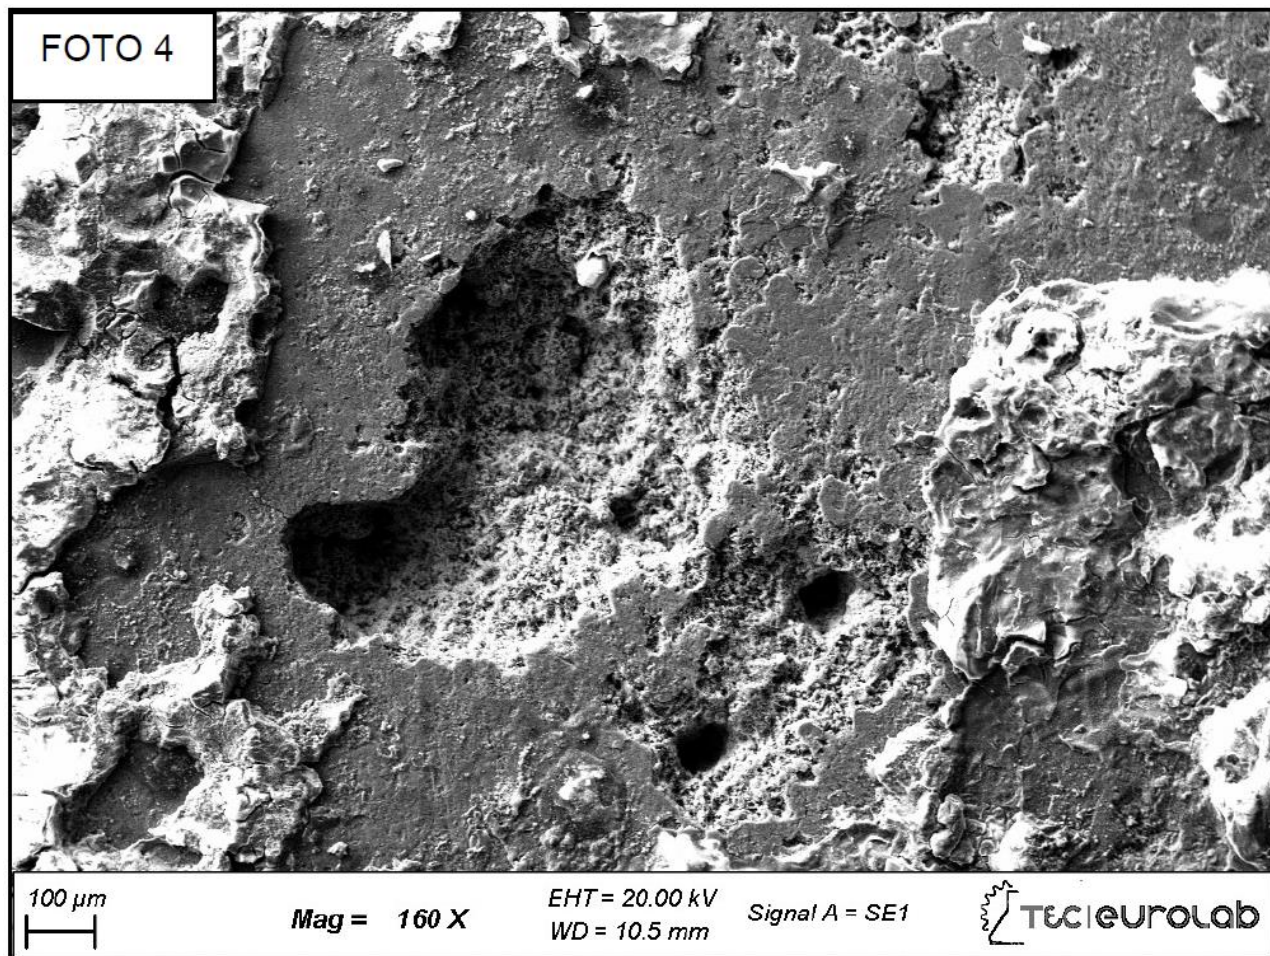
Figura 14: immagine superficie di rottura esaminata mediante microscopio SEM; si evidenzia presenza cavità corrosive
